“Intervento al cuore” per il filtro di Monselice

“Heart Operation” for the Filter at Monselice

A COMPLEX MODIFICATION WAS CARRIED OUT ON THE FILTER SYSTEM AT MONSELICE TO FURTHER SAFEGUARD THE SURROUNDING ENVIRONMENT - YET MORE EVIDENCE OF BUZZI UNICEM'S COMMITMENT TO PROTECTING HEALTH, THE WORKPLACE ENVIRONMENT AND THE REGION.

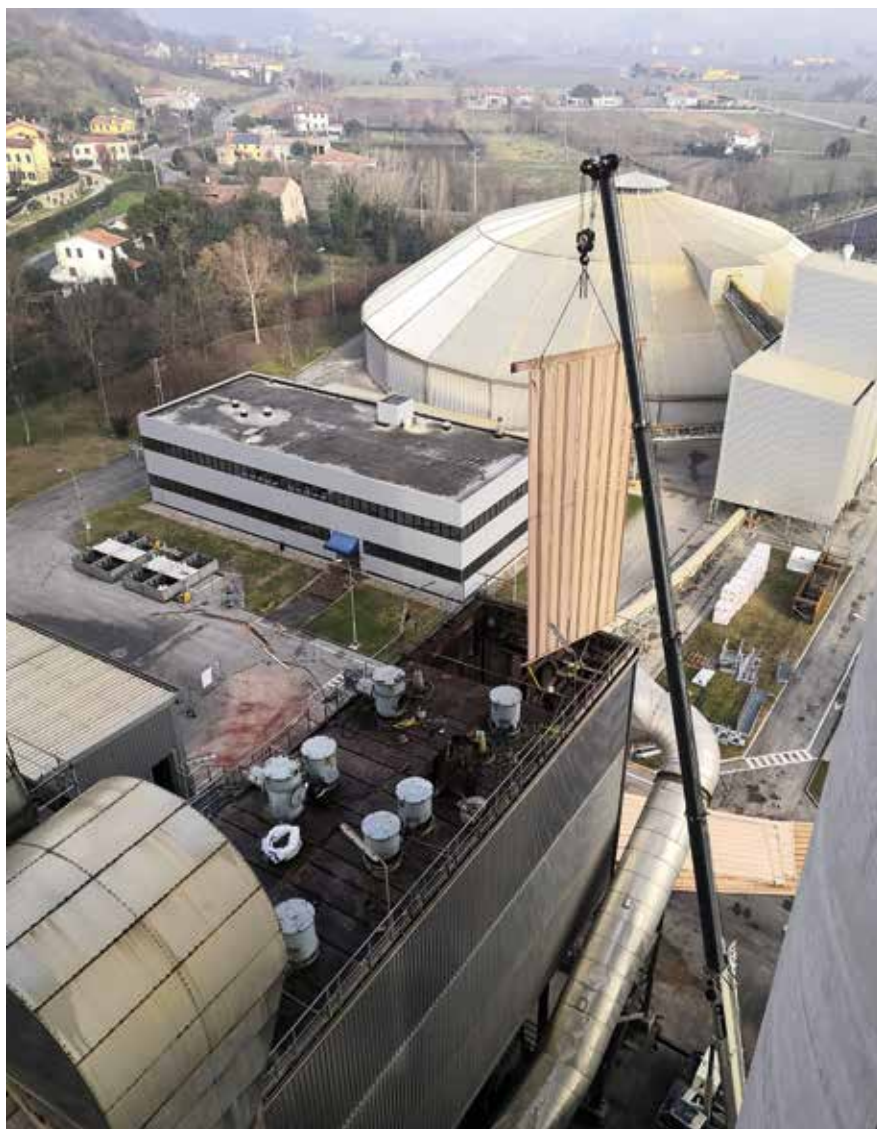
1

1. ESTRAZIONE DEGLI ELEMENTI, LUNGI 10,5 METRI, DAL QUARTO CAMPO DEL FILTRO
REMOVING THE 10.5-METER LONG COMPONENTS FROM THE FOURTH FIELD OF THE FILTER

As with other revamping projects, the operations started from the inside by emptying the electrofilter of components in the various sections.

The ESP consisted of four fields, with 10.5-meter long electrodes located inside (Photo 1) which developed an active collection volume of 1.134 m³.
